## DOCUMENTAÇÃO FOTOGRÁFICA – BM 03

**OBRA: CONSTRUÇÃO DE UMA CRECHE PADRÃO FNDE NO BAIRRO SANTO INÁCIO**  
**LOCAL: BAIRRO SANTO INÁCIO- ZONA URBANA - MUNICÍPIO DE TAMANDARÉ/ PE**  
**DATA: 23/05/2024**

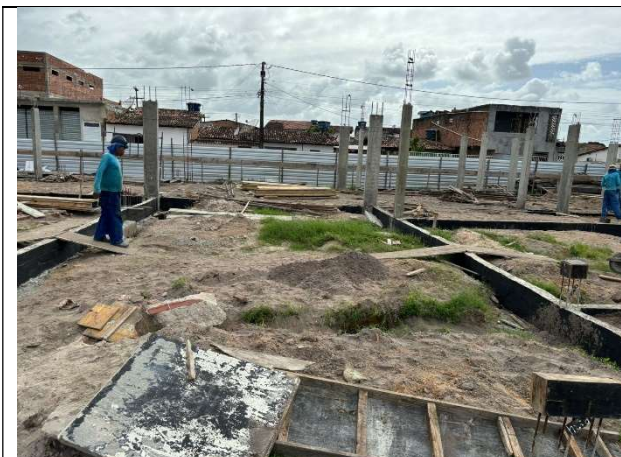
FOTO 1: Pilares executados;

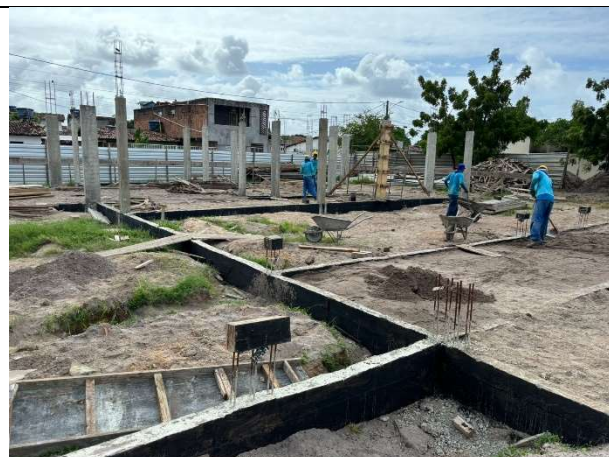
FOTO 2: Pilares executados;

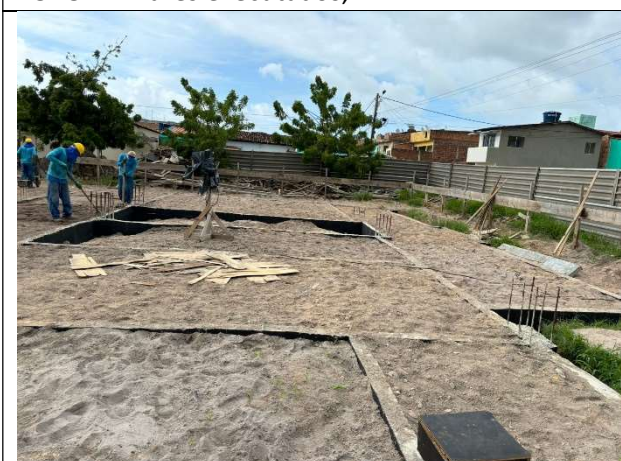
FOTO 3: Aterro executado;

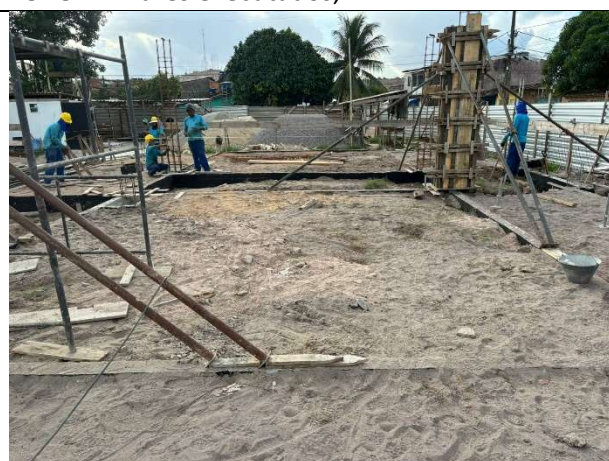
FOTO 4: Aterro executado;

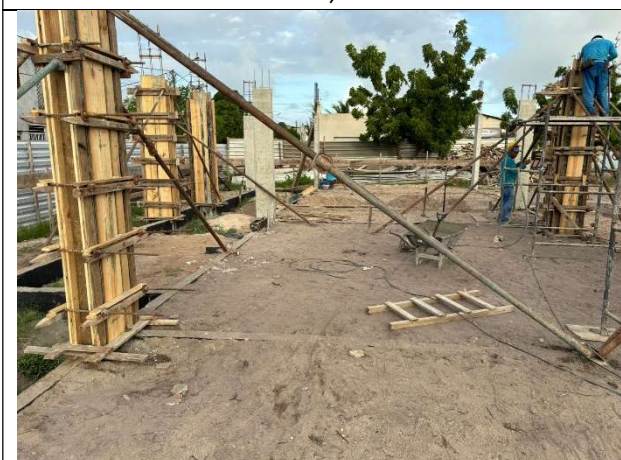
FOTO 5: Concretagem dos pilares;

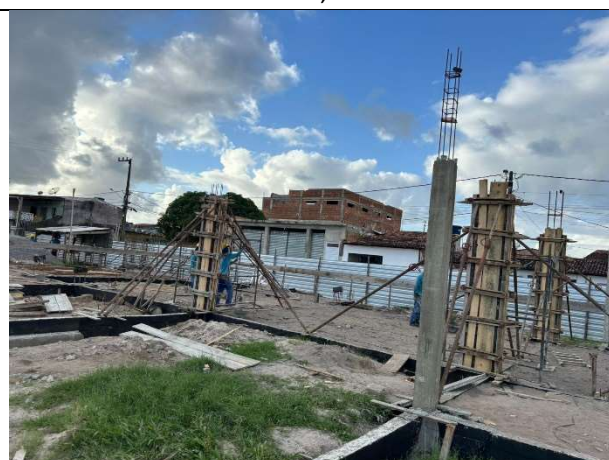
FOTO 6: Concretagem dos pilares;

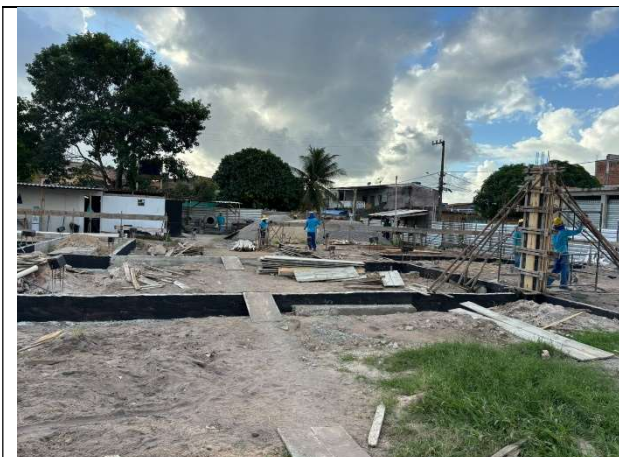
FOTO 7: Impermeabilização das vigas baldrames;

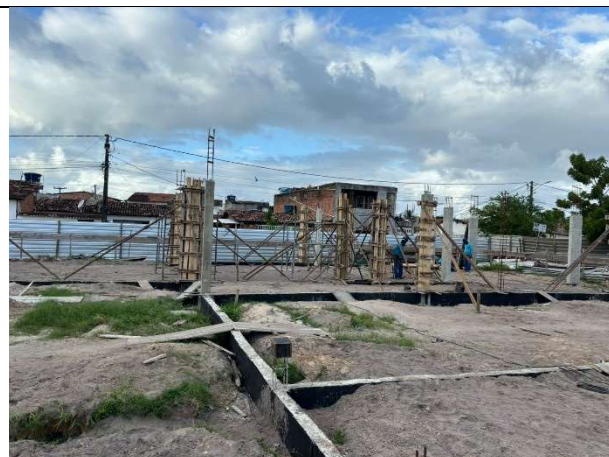
FOTO 8: Impermeabilização das vigas baldrames;

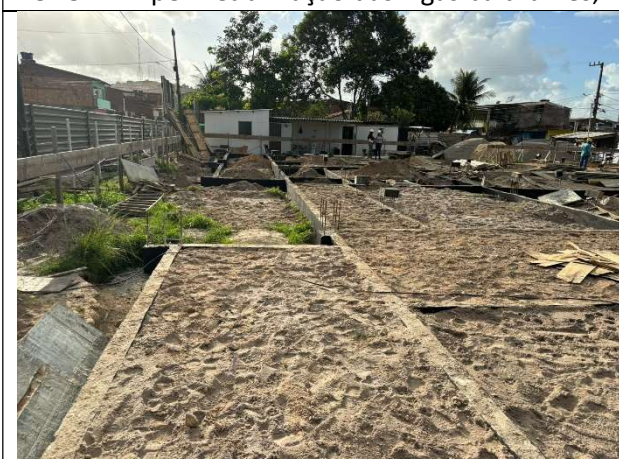
FOTO 9: Aterro executado;

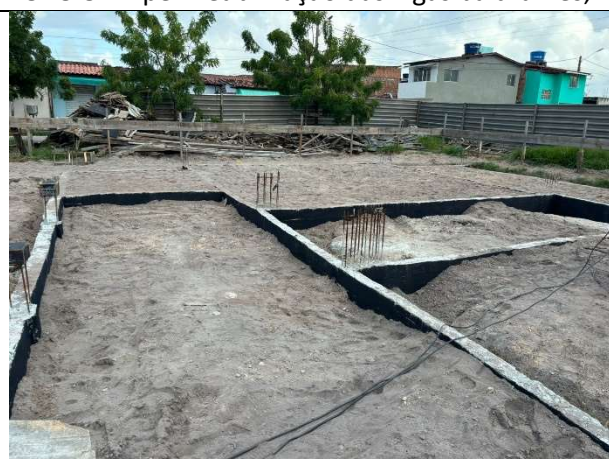
FOTO 10: Impermeabilização das vigas baldrames;

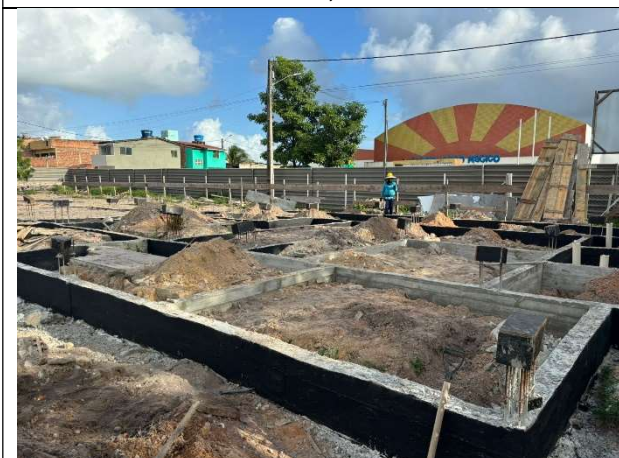
FOTO 11: Impermeabilização das vigas baldrames;

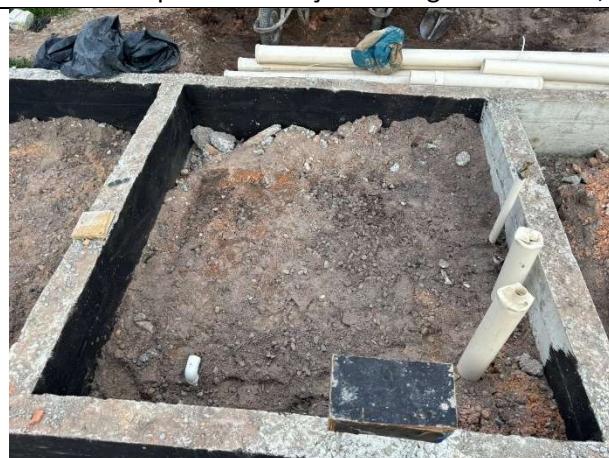
FOTO 12: Pontos de esgoto executados;

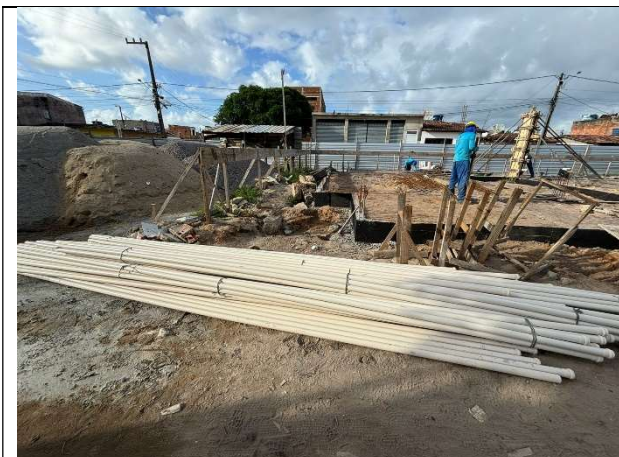
FOTO 13: Tubos de PVC a serem instalados;

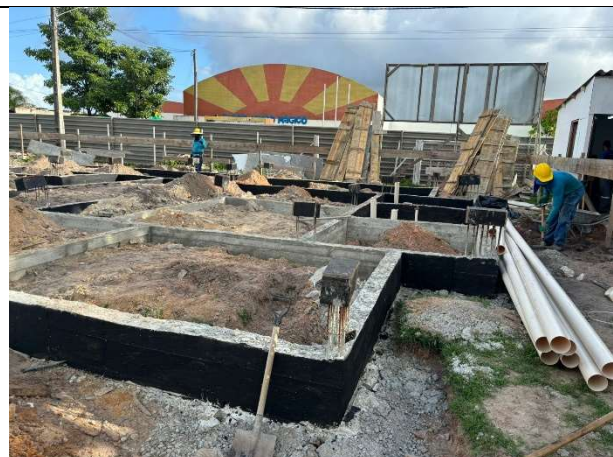
FOTO 14: Impermeabilização das vigas baldrames;

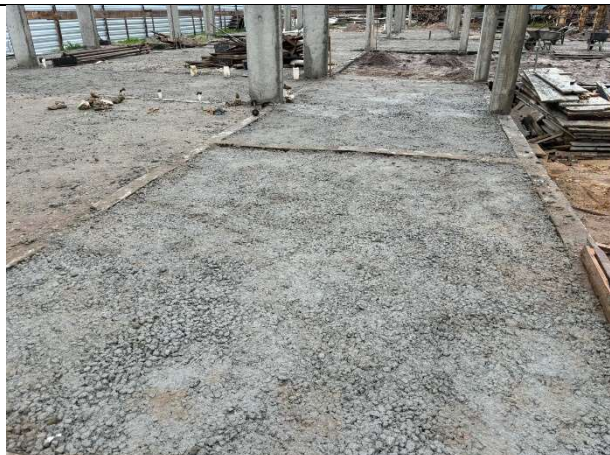
FOTO 15: Lastro de concreto executado;

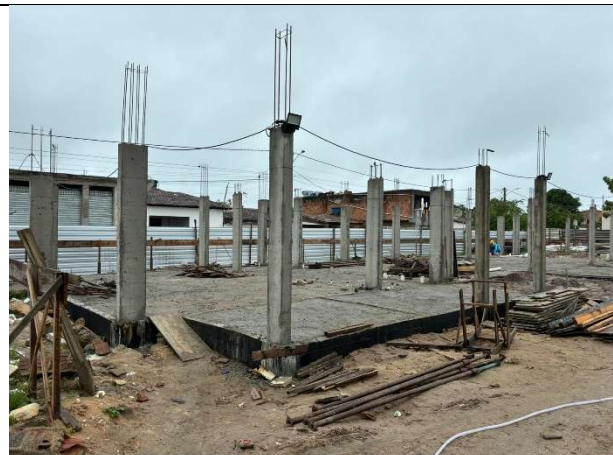
FOTO 16: Lastro de concreto executado;

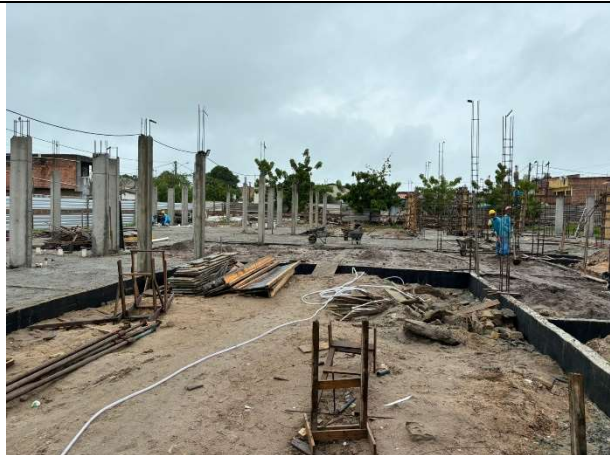
FOTO 17: Lastro de concreto executado;

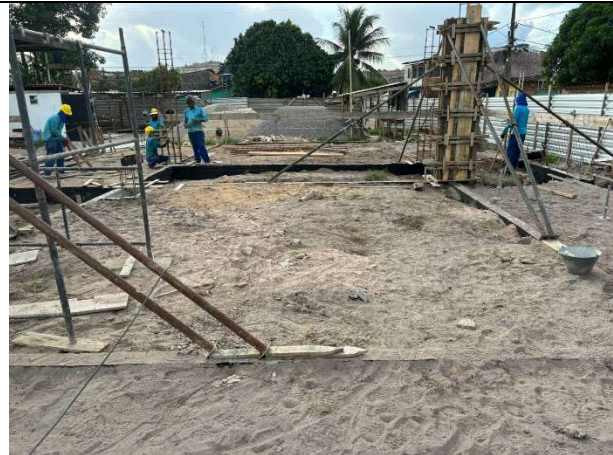
FOTO 18: Concretagem dos pilares;
