## DOCUMENTAÇÃO FOTOGRÁFICA – BM 04

**OBRA: CONSTRUÇÃO DE UMA CRECHE PADRÃO FNDE NO BAIRRO SANTO INÁCIO**  
**LOCAL: BAIRRO SANTO INÁCIO- ZONA URBANA - MUNICÍPIO DE TAMANDARÉ/ PE**  
**DATA: 09/07/2024**

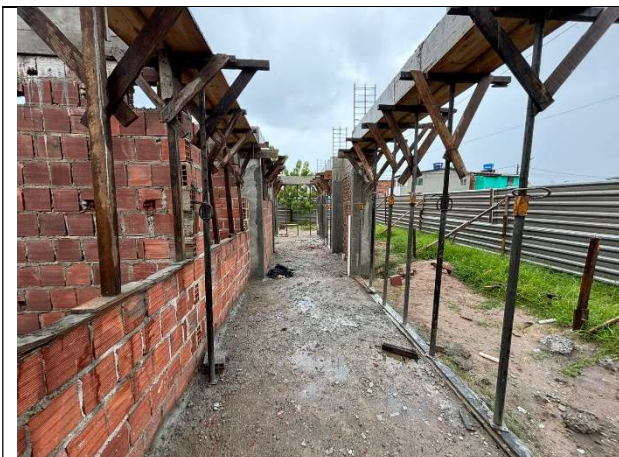
FOTO 1: Alvenaria 1 vez executada;

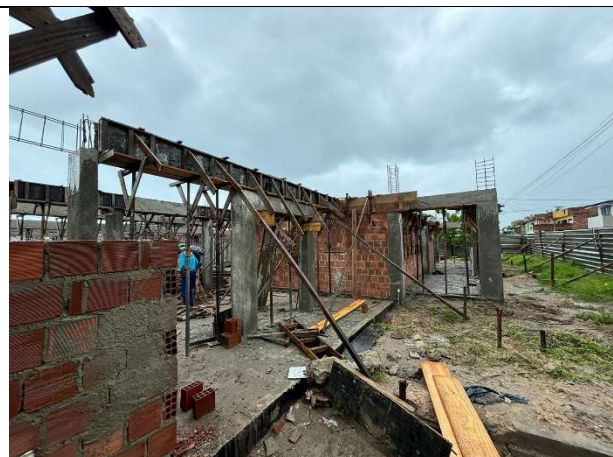
FOTO 2: Alvenaria 1 vez executada;

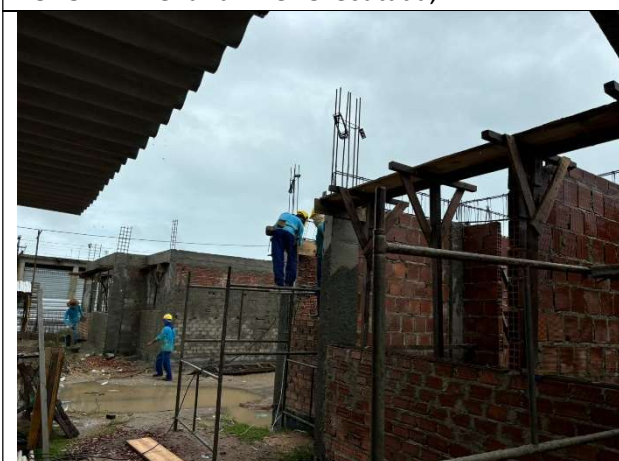
FOTO 3: Alvenaria 1 vez executada;

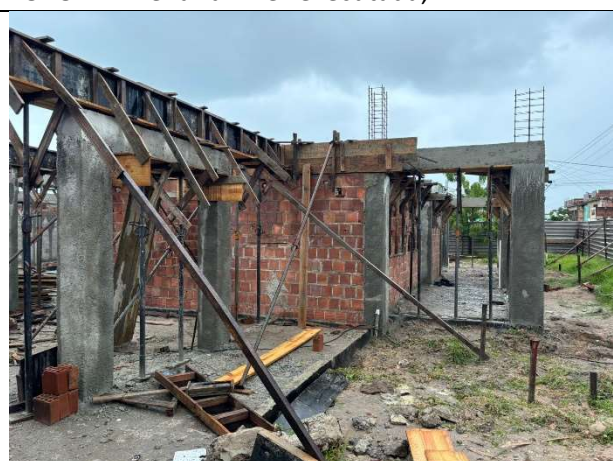
FOTO 4: Alvenaria 1 vez executada;

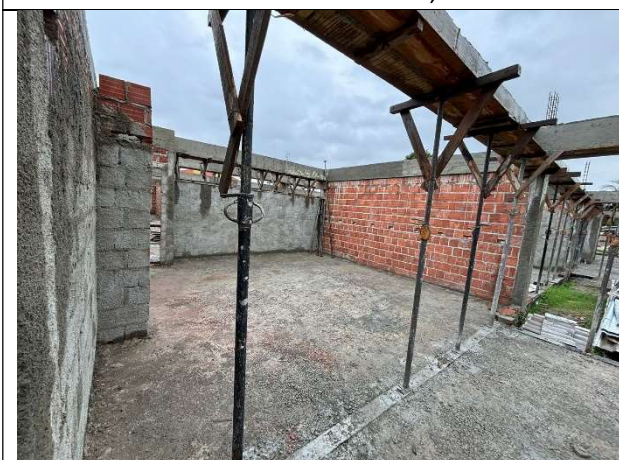
FOTO 5: Alvenaria 1 vez executada;

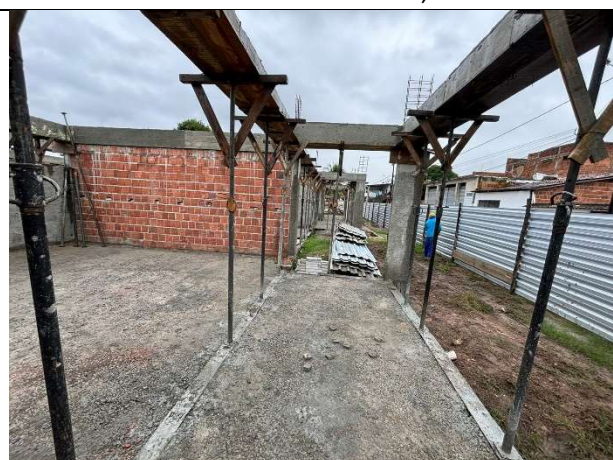
FOTO 6: Alvenaria 1 vez executada;

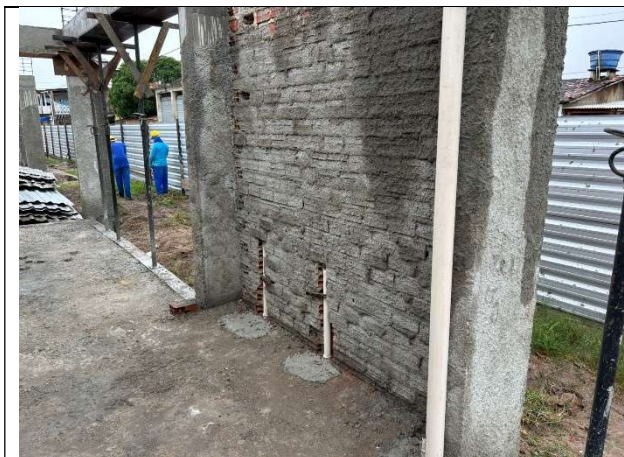
FOTO 7: Instalações sanitárias executadas;

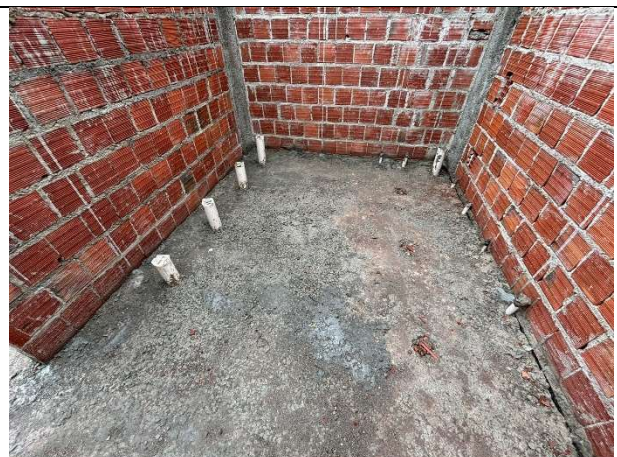
FOTO 8: Instalações sanitárias executadas;

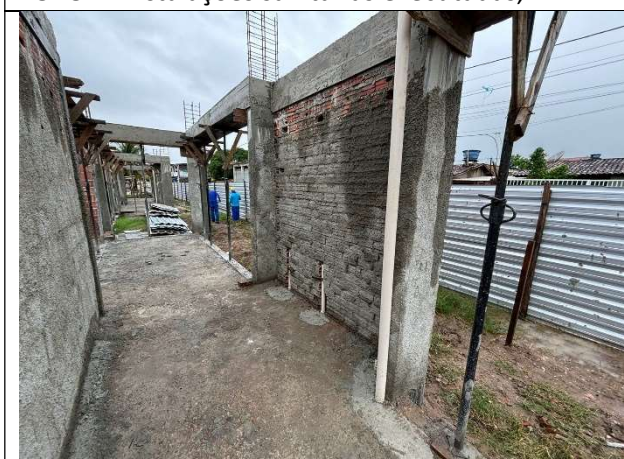
FOTO 9: Instalações sanitárias executadas;

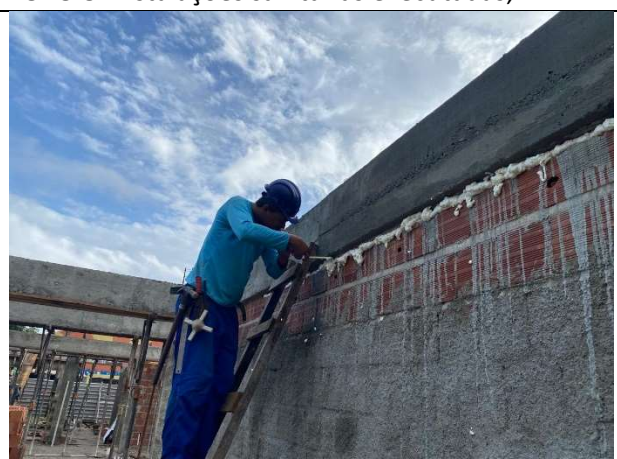
FOTO 10: Encunhamento executado;

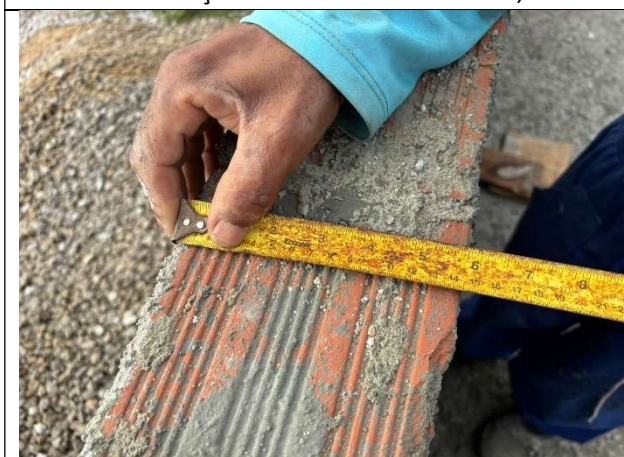
FOTO 11: Alvenaria 1 vez executada;

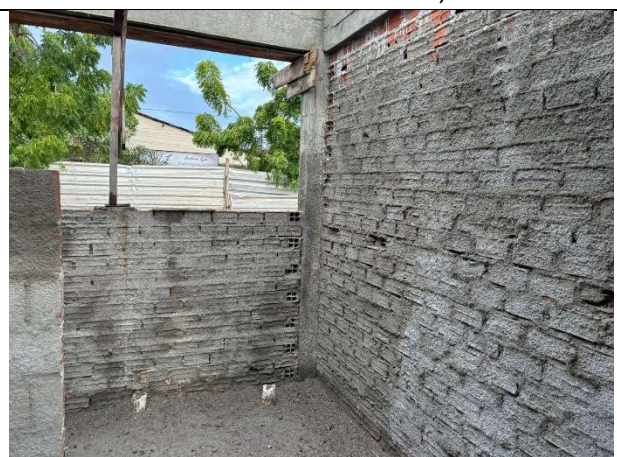
FOTO 12: Chapisco executado;

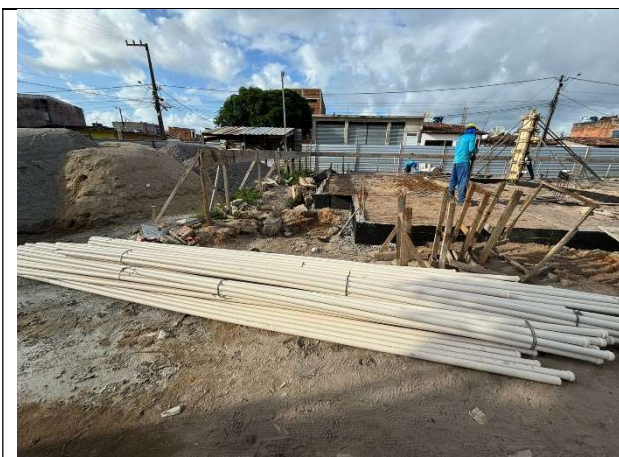
FOTO 13: Tubos de PVC a serem instalados;

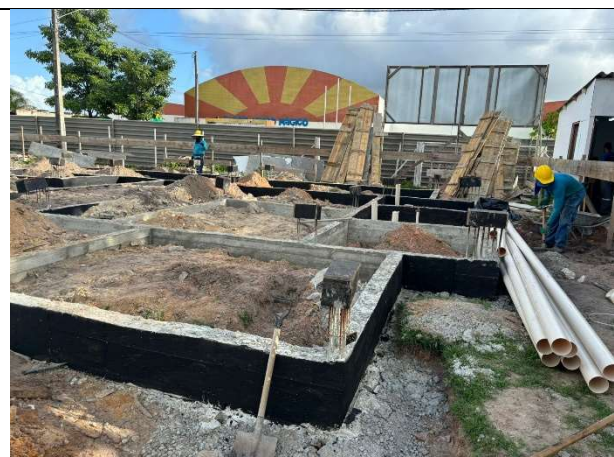
FOTO 14: Impermeabilização das vigas baldrame;

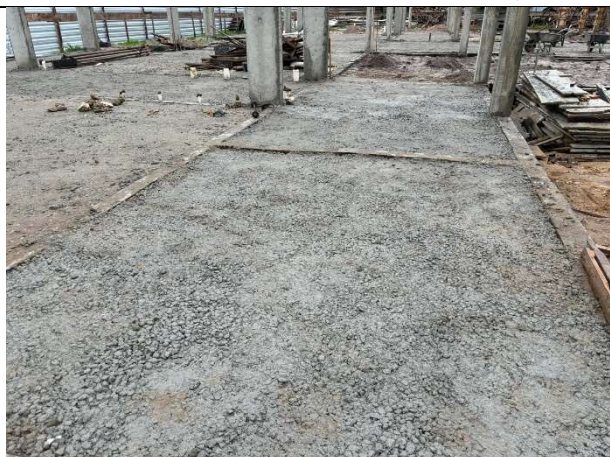
FOTO 15: Lastro de concreto executado;

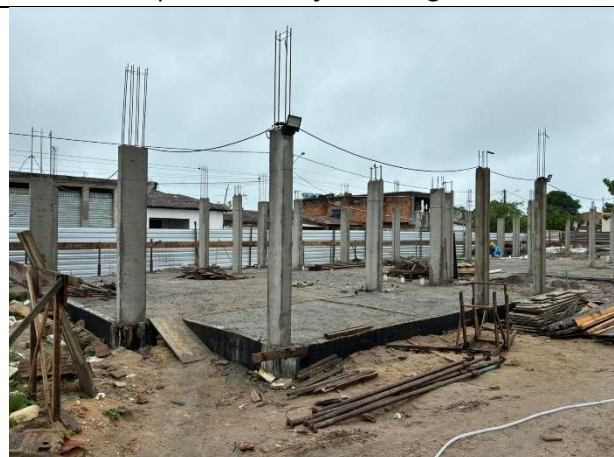
FOTO 16: Lastro de concreto executado;

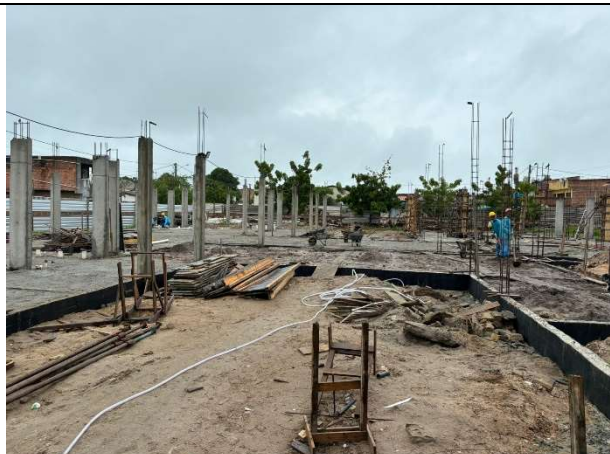
FOTO 17: Lastro de concreto executado;

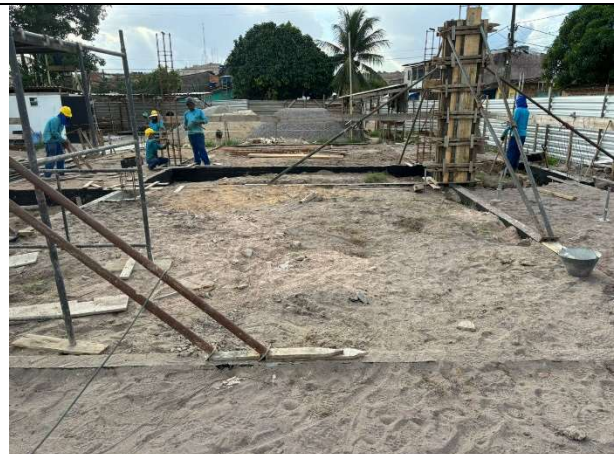
FOTO 18: Concretagem dos pilares;
